Planung Bereich Dom - Römer

Dokumentation Altstadt

Studie
bearbeitet von
Prof. DW. Dreysse
Dipl. Ing. Volkmar Hepp
Dipl. Ing. Björn Wissenbach
Mitarbeiter Peter Bierling

in der Bürogemeinschaft
Architekten ABS
Martin-May-Straße 7
60594 Frankfurt am Main

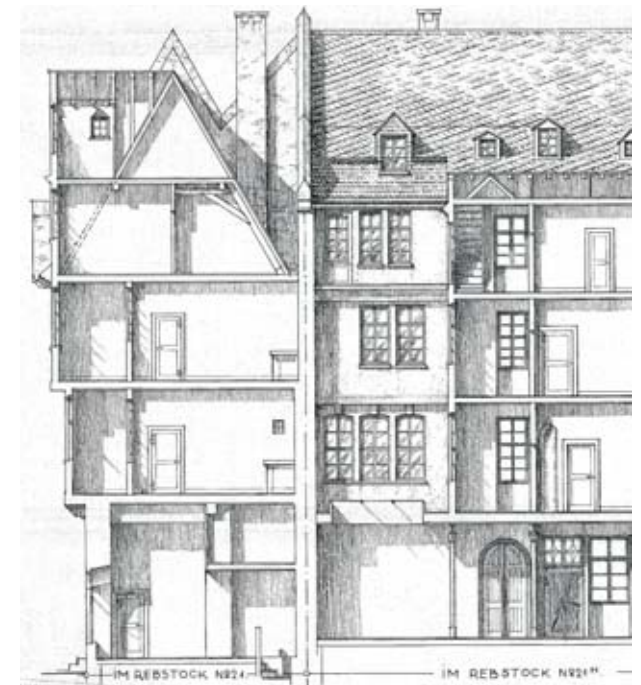
Schnitt Rebstock 21 / Neugasse 6 (Carl Knabenschuh)

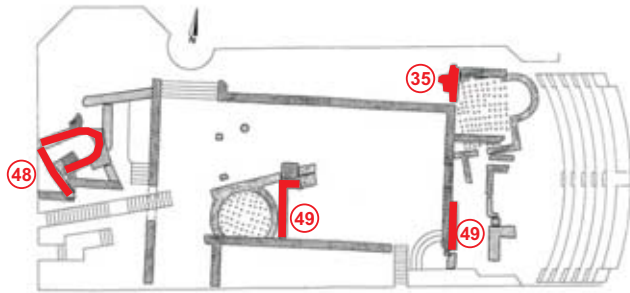
Grundriss Historischer Garten ca. M 1:500
mit Resten mittelalterlicher Keller

- 35 "Goldene Waage"
Pfeiler in der Kellerwand zur Höllgasse
- 48 Tuchgaden 4
Kellerwände
- 49 Haus "Miltenberg"
Westliche und östliche Kellerwand

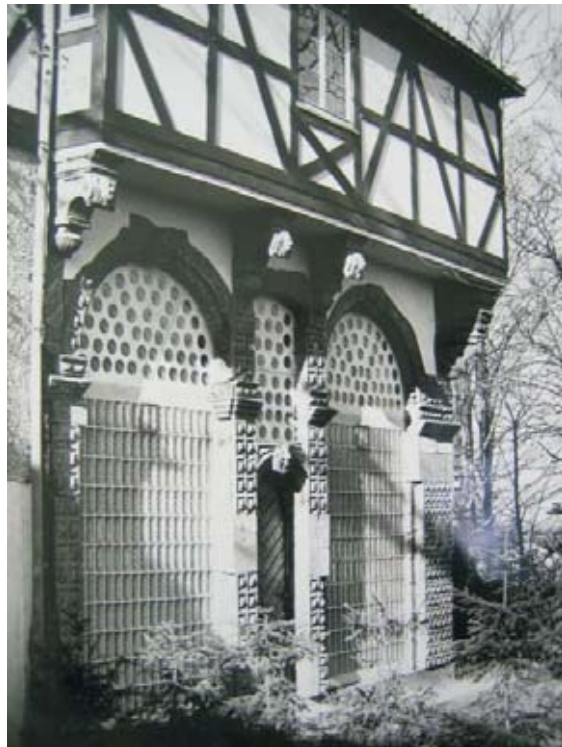
Erdgeschoss "Goldene Waage" in Dreieich

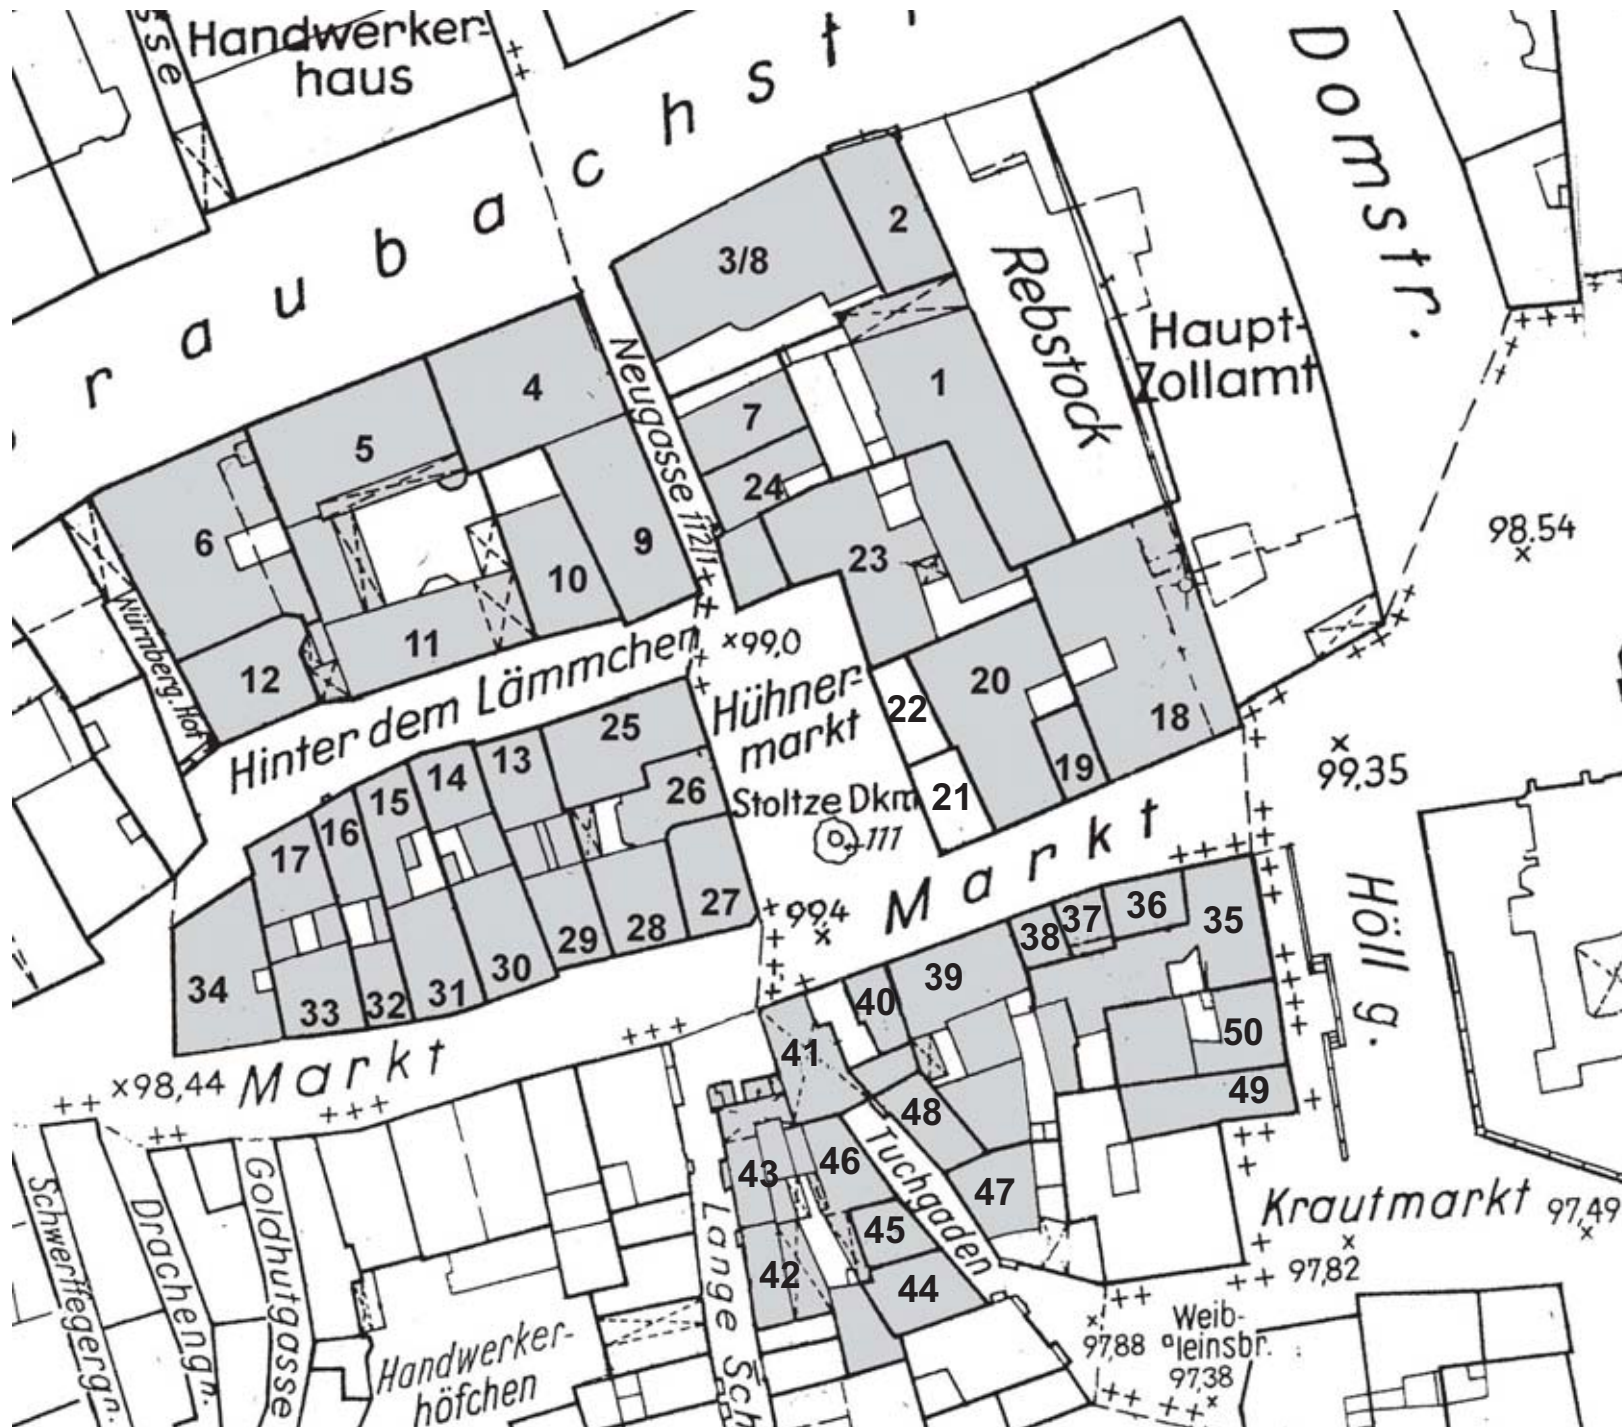
Die Dachflächen sind auf der Grundlage von Einzelplänen und Luftbildern skizzenhaft dargestellt.

Die geringen Hofflächen sind dunkel angelegt.

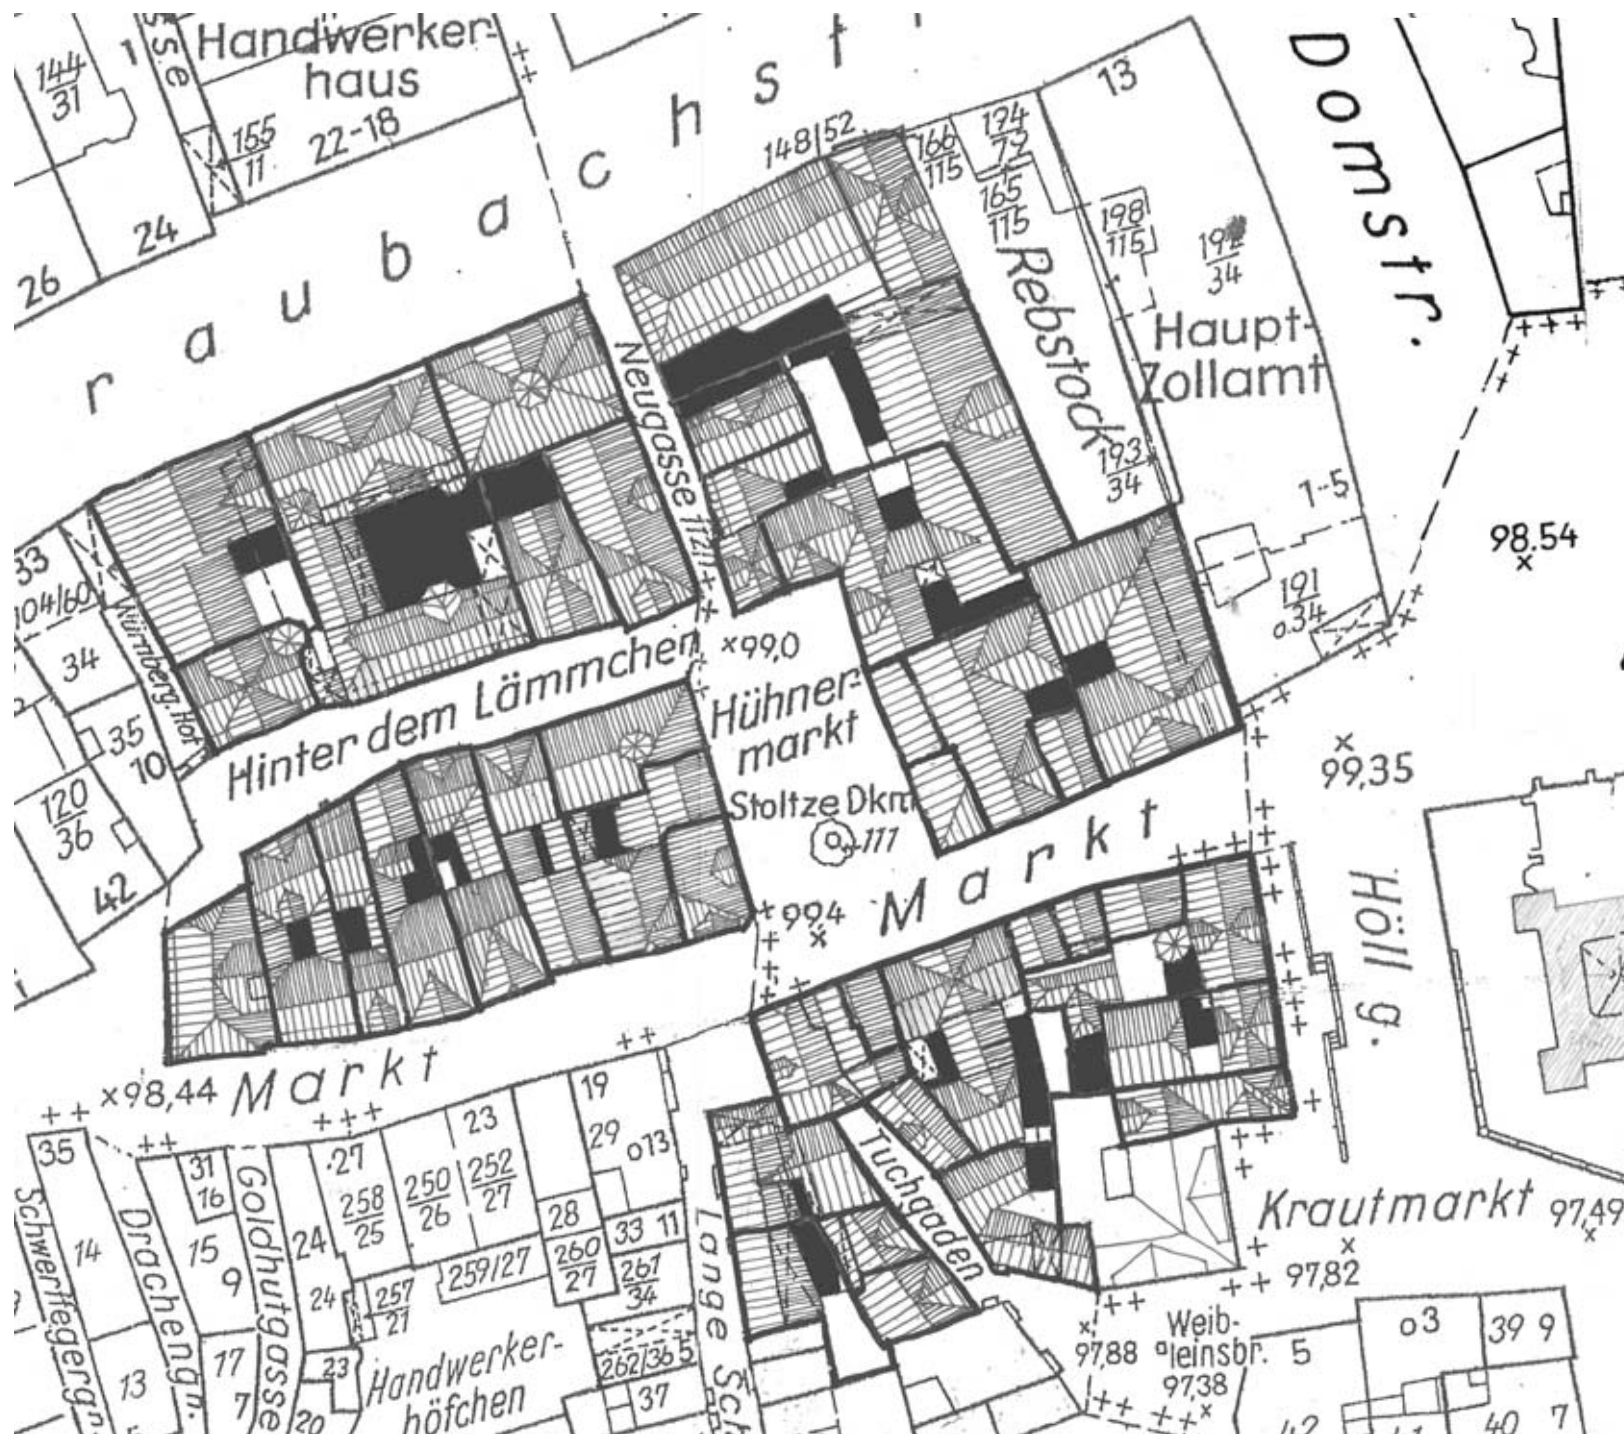
Überlagerung Bestand - Altstadt

Das zum Abriss vorgesehene Technische Rathaus ist mit seinen Umrisslinien gekennzeichnet.

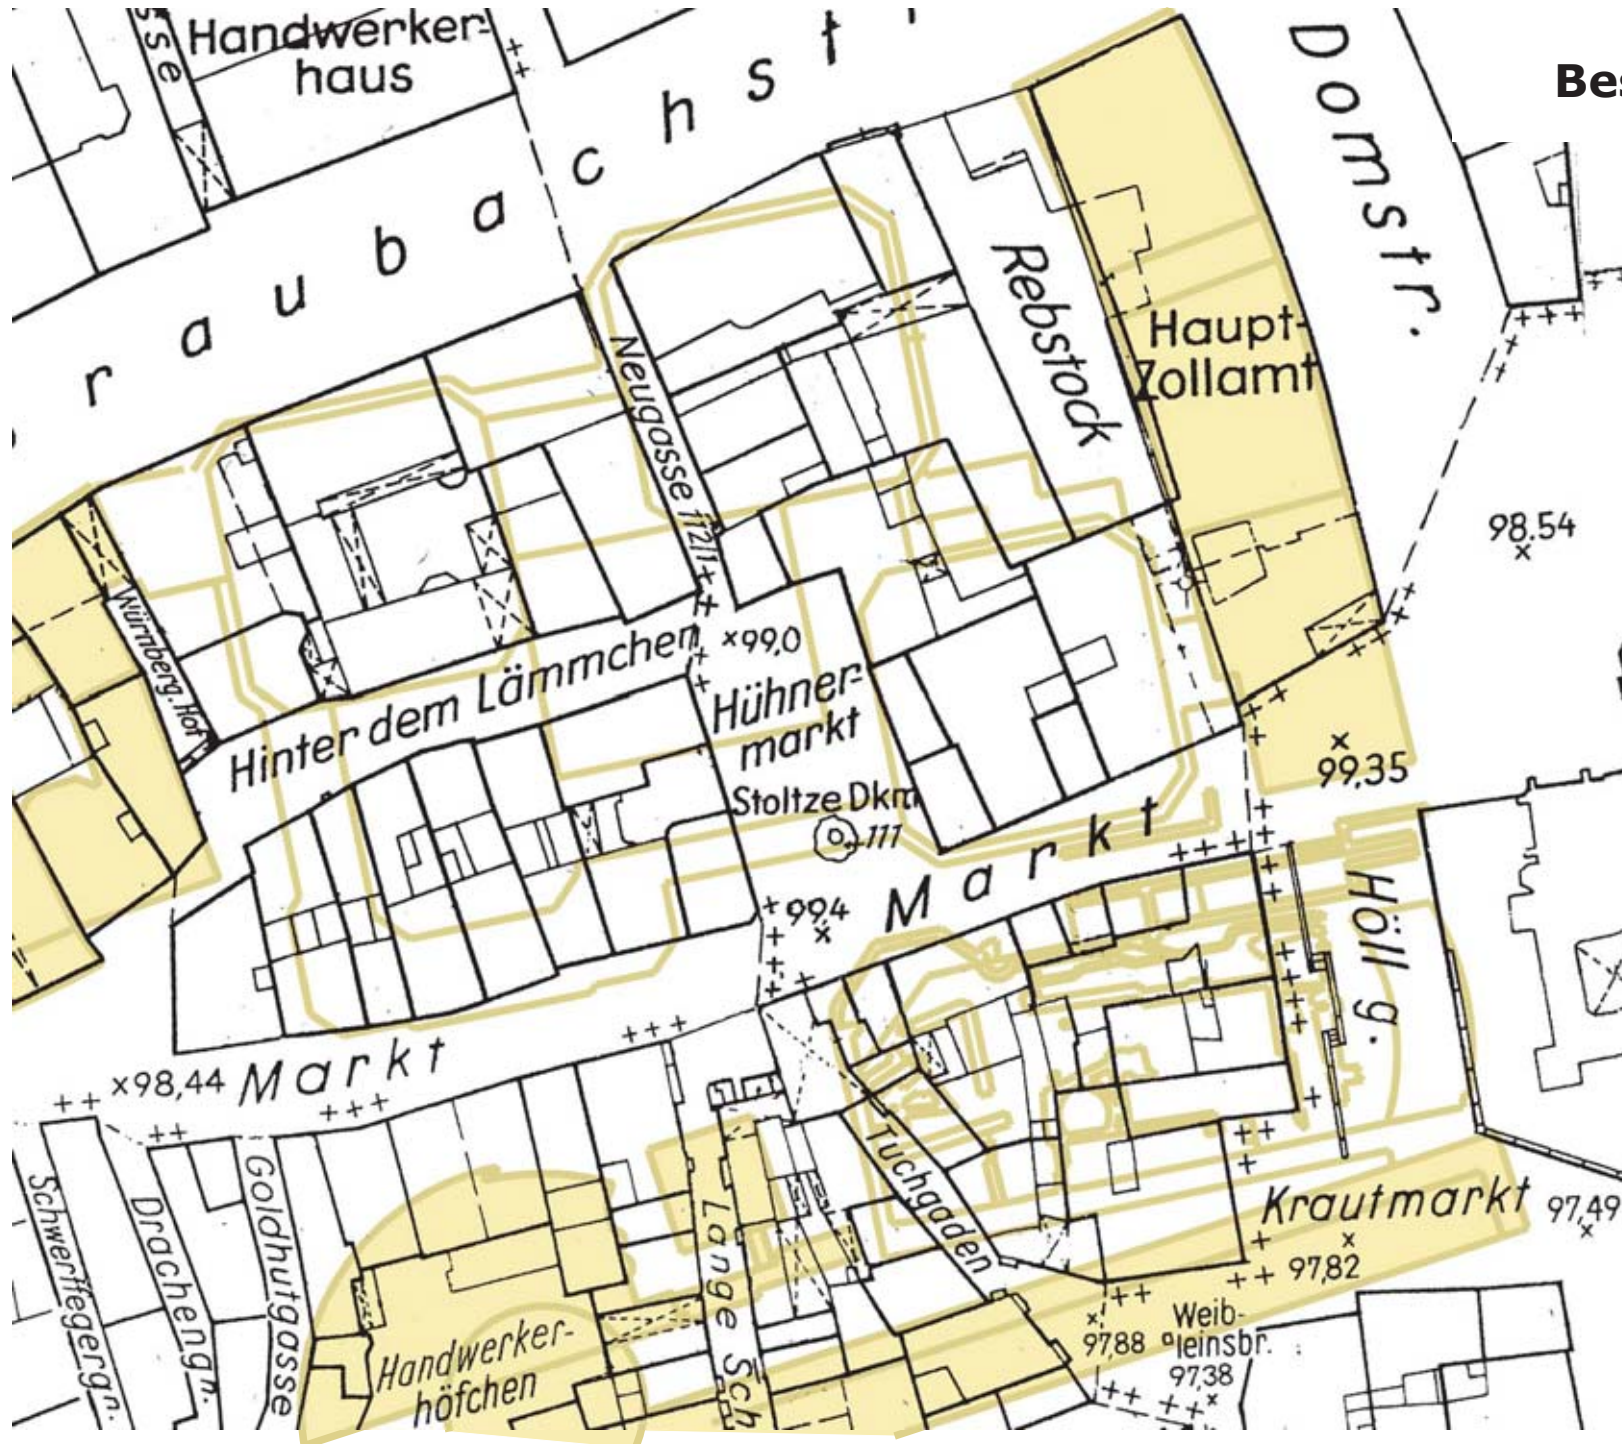
Technisches Rathaus
Historischer Garten

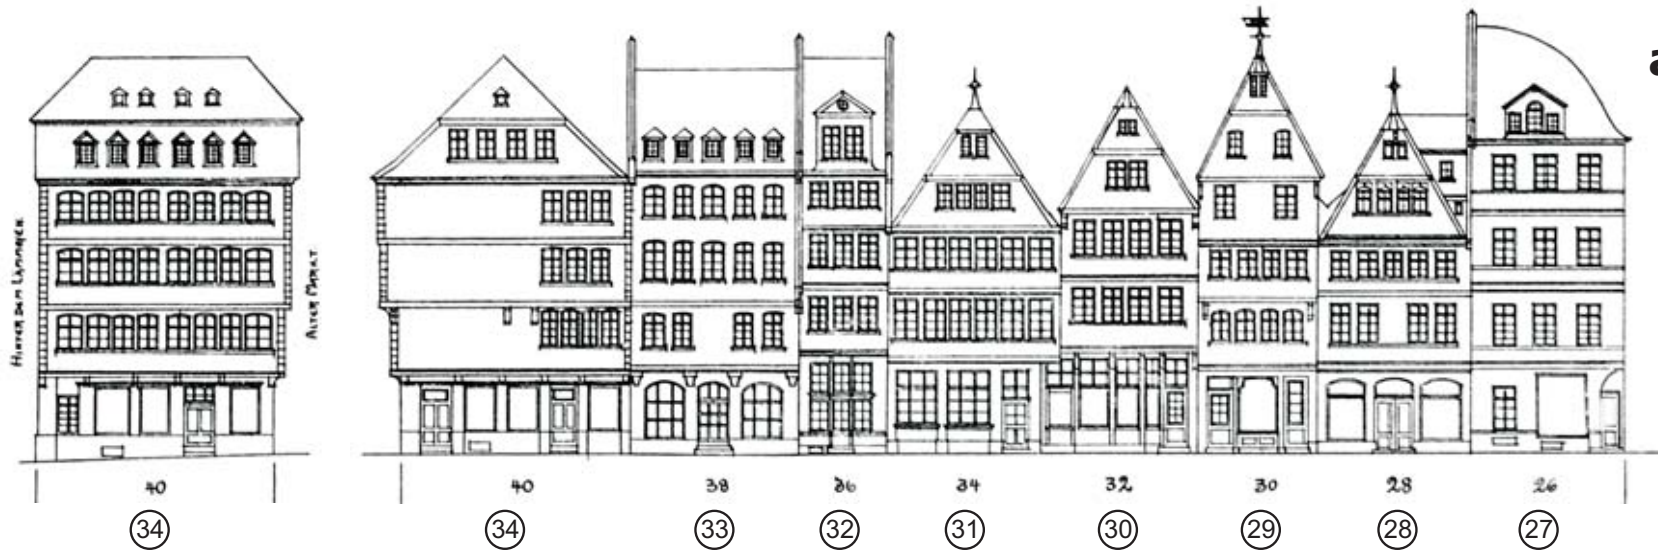
Die Genauigkeit der hier dargestellten Fassadengliederungen (Fenster, Gesimse) entspricht zum Teil nicht den sonstigen vorhandenen Dokumenten (Fotos, Aufmaßskizzen)

Markt - Nordseite

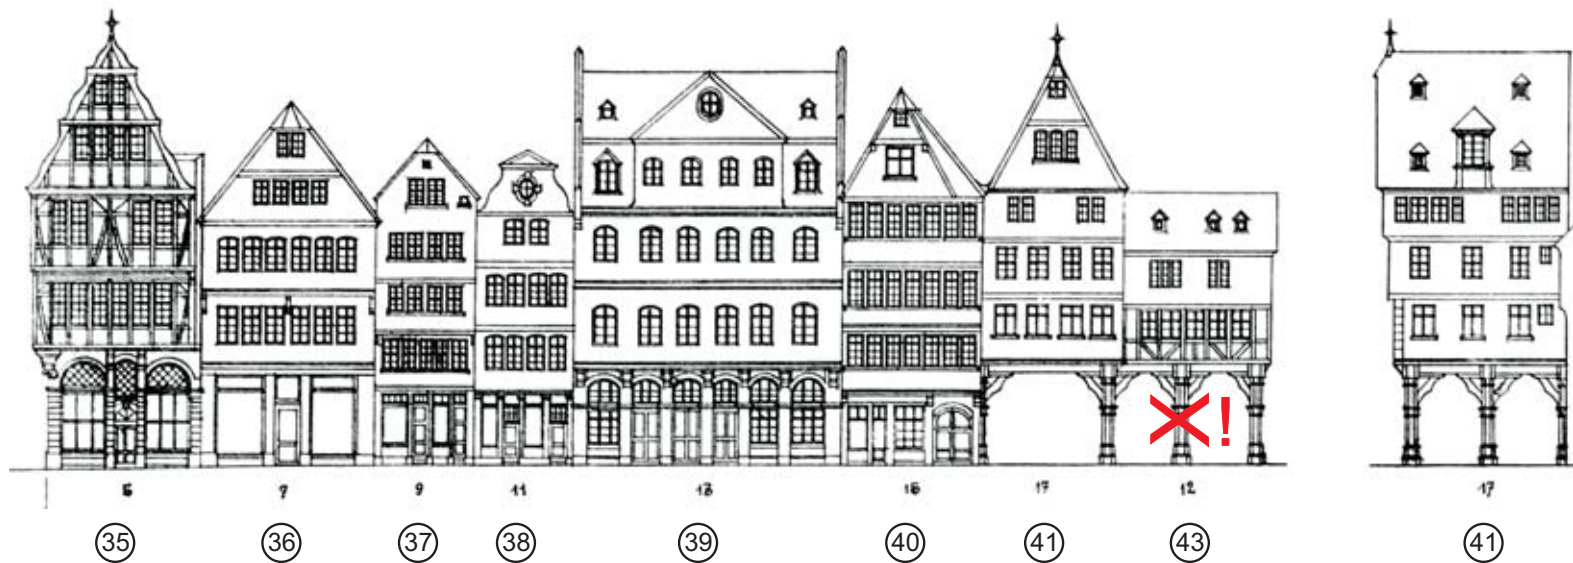
Markt - Südseite

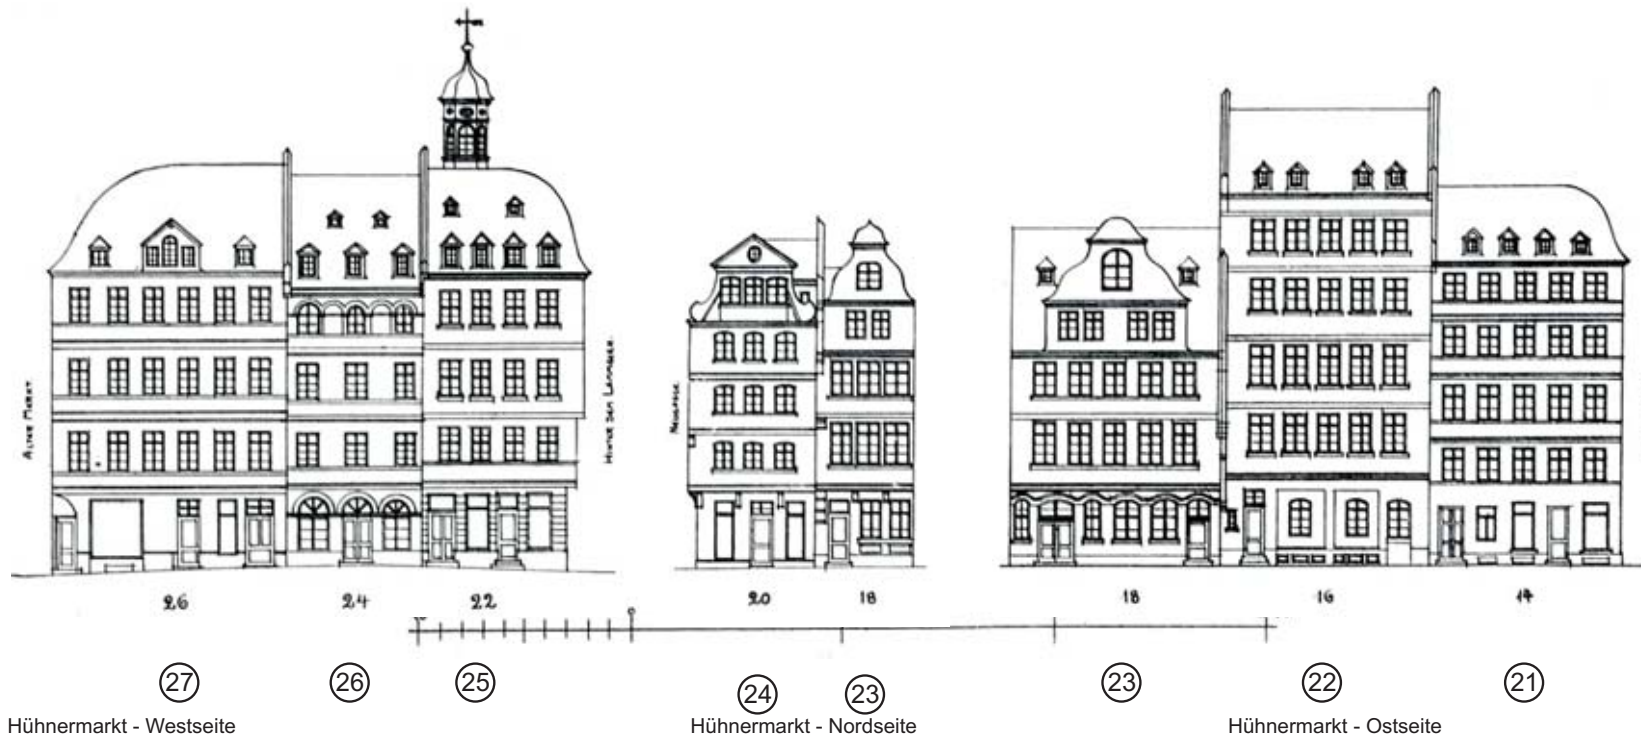
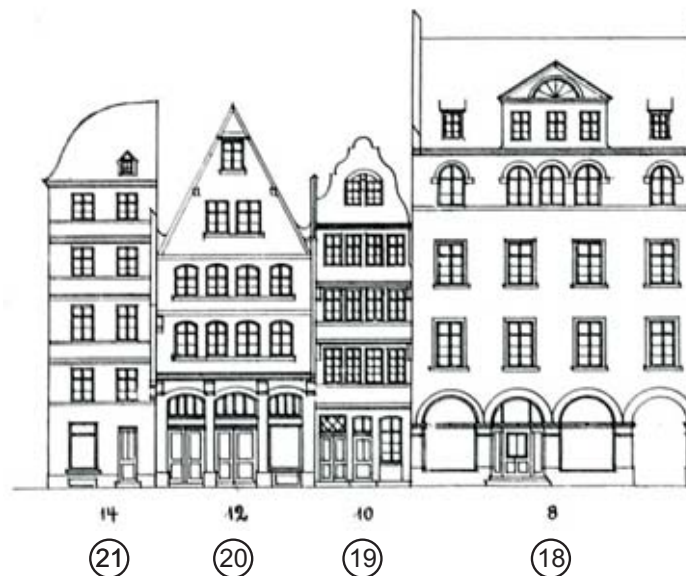
Hühnermarkt und Markt

Die Genauigkeit der hier dargestellten Fassadengliederungen (Fenster, Gesimse) entspricht zum Teil nicht den sonstigen vorhandenen Dokumenten (Fotos, Aufmaßskizzen)

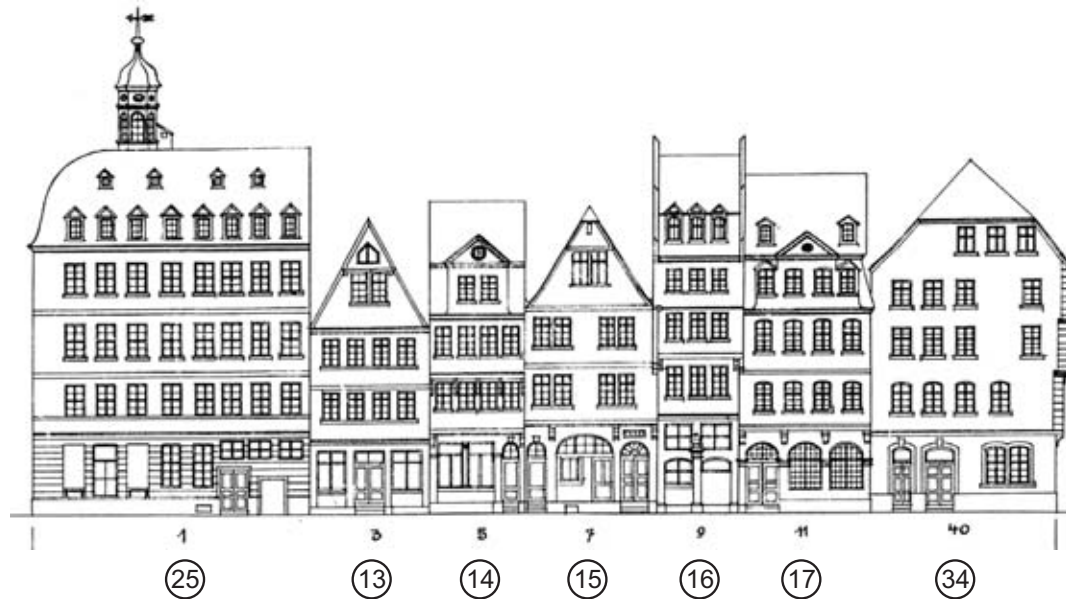
Die Genauigkeit der hier dargestellten Fassadengliederungen (Fenster, Gesimse) entspricht zum Teil nicht den sonstigen vorhandenen Dokumenten (Fotos, Aufmaßskizzen)

Hinter dem Lämmchen - Südseite

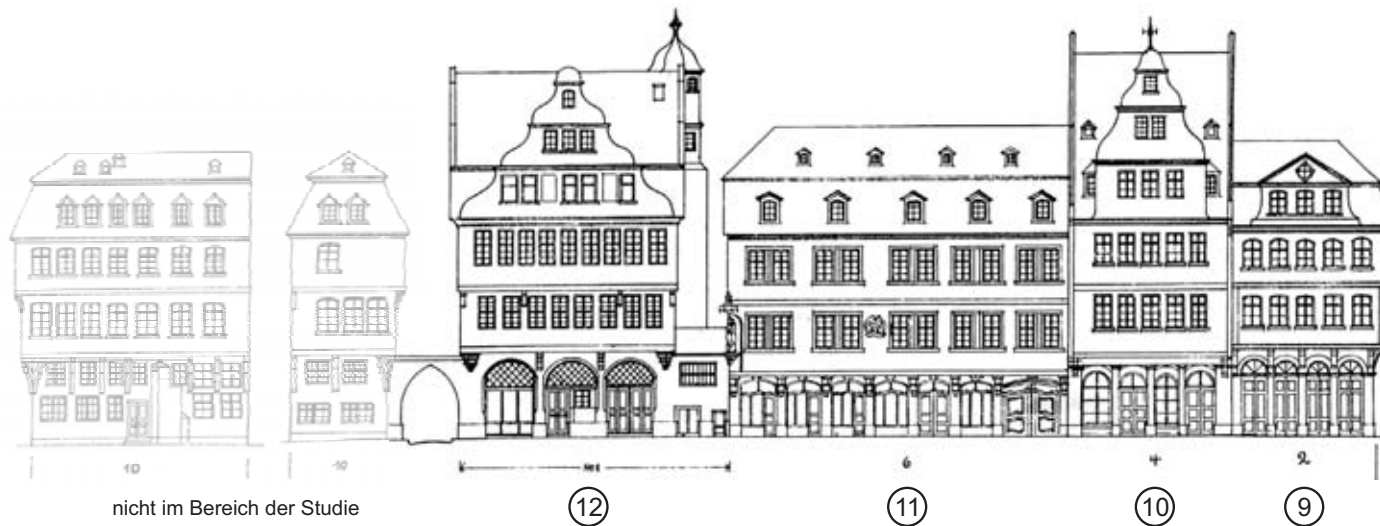
nicht im Bereich der Studie

Hinter dem Lämmchen - Nordseite

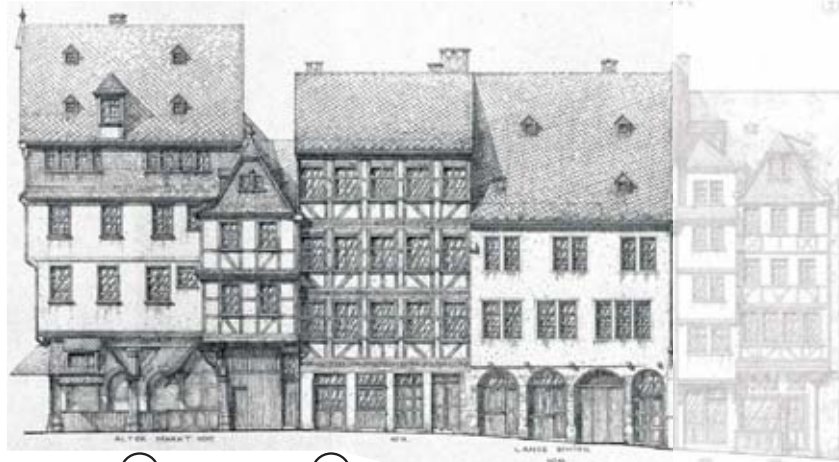
Markt - Südseite

(41) (43) (42)

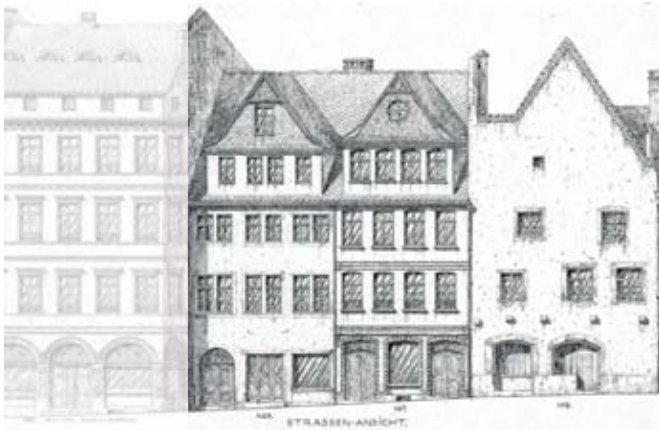
Lange Schirn - Ostseite

(44) (45) (46)

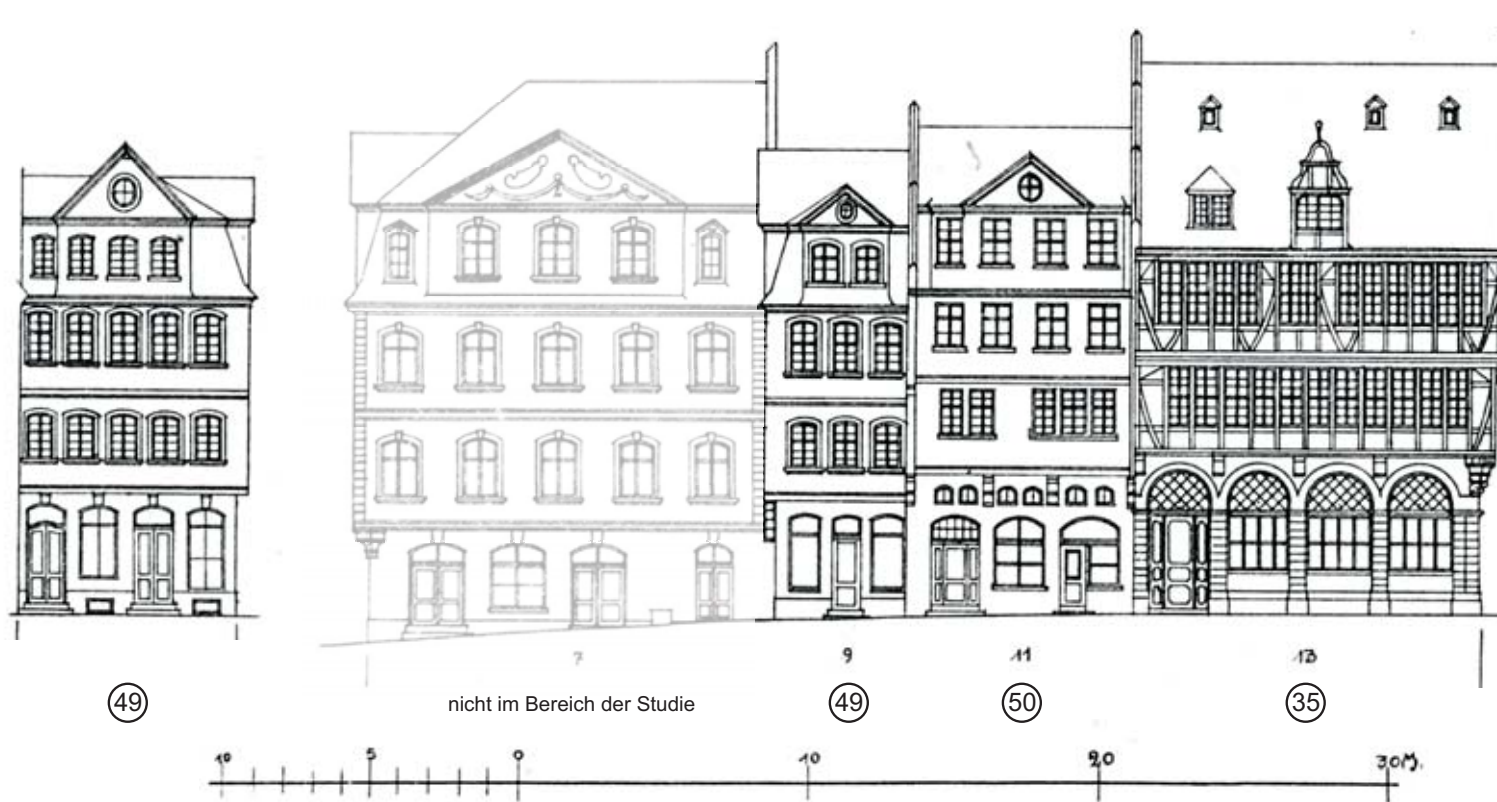
Die Genauigkeit der hier dargestellten Fassadengliederungen (Fenster, Gesimse) entspricht zum Teil nicht den sonstigen vorhandenen Dokumenten (Fotos, Aufmaßskizzen)

Höllgasse - Westseite

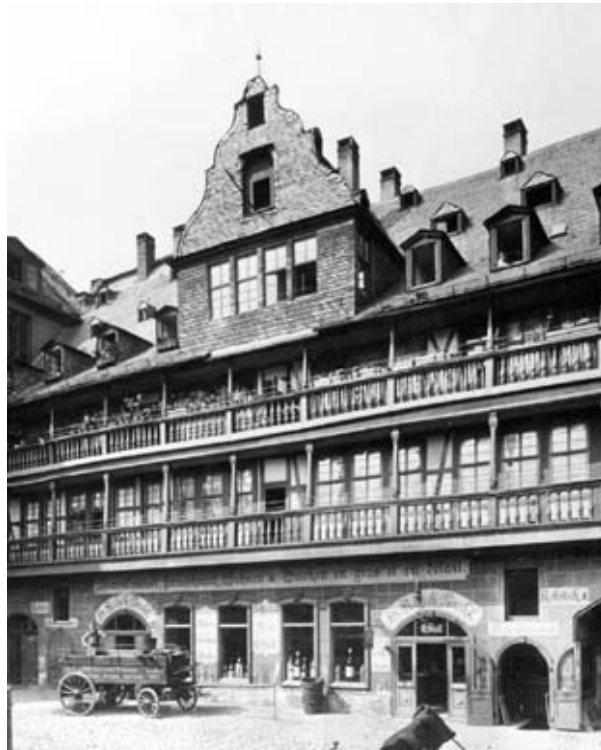
1 Ostseite ca. 1905

Urkundliche Erstnennung: 1342
Dreigeschossiges Wohn- und Wirtschaftsgebäude aus der Mitte des 18. Jahrhunderts auf steinernem Erdgeschoss und zwei darüber liegenden Fachwerkgeschossen mit langen charakteristischen doppelstöckigen Holzgalerien. Satteldach durch Zwerchhaus mit rheinischem Wellengiebel verziert und durch Dachgauben gegliedert. Die Gestaltung war auch auf der Rückfront durchgehalten. Hofdurchgang zur Neugasse. Der Rebstock war eines der bekanntesten Frankfurter Gasthäuser.

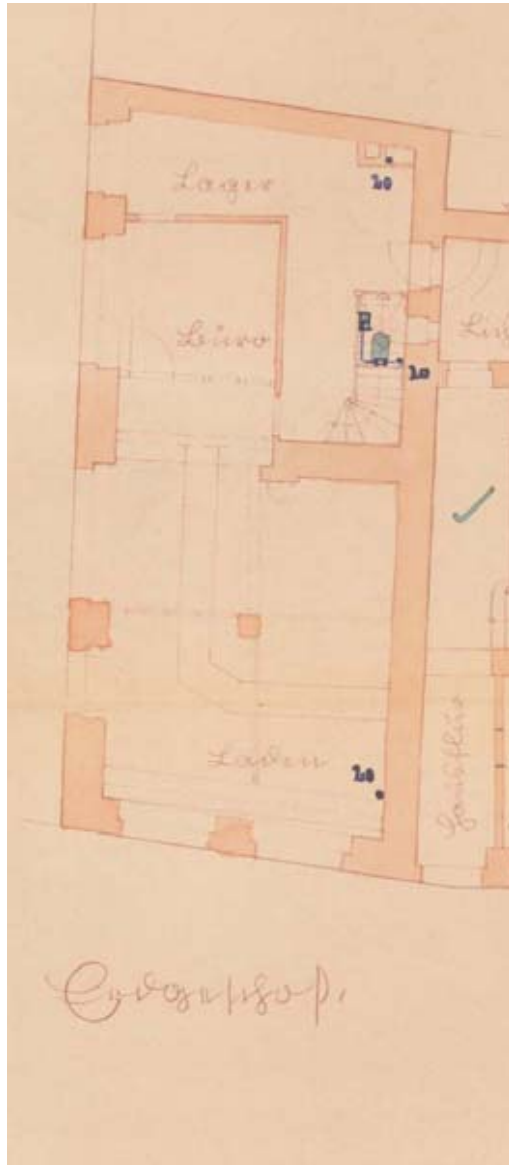
1 Grundriss

Urkundliche Erstnennung: 1342
Dreigeschossiges Wohn- und Wirtschaftsgebäude aus dem 16. Jahrhundert, verändert im 17. und 18. Jahrhundert. Steinernes Erdgeschoss mit zwei ausragenden Fachwerkgeschossen, zentriert durch ein breites Zwerchhaus mit Wellengiebel. Satteldach gegliedert durch Gauben. Nach dem Braubachstraßendurchbruch wurde die nördliche Brandwand abgetragen und durch eine Fassade mit Fenstern in gestalterischem Anklang an die Ostfassade ersetzt (Architekt Hermann Senf, 1940).

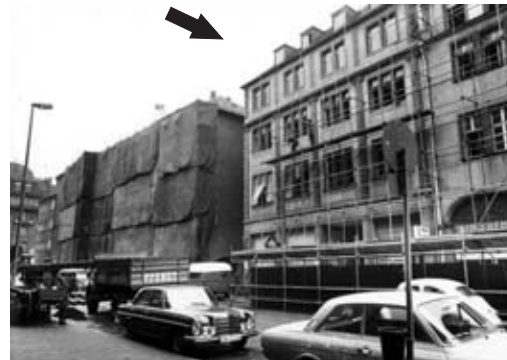
4 ca. 1970

Viergeschossiger, durch einen breiten Giebel zentriertes geputztes Gebäude nach dem Entwurf des Architekten H. Senf. Das oberste Vollgeschoss war durch ein Gesims abgesetzt. Fester Rhythmus durch dreieckelförmige Fenster im ersten und zweiten Obergeschoss. Dekorative Dachlaterne über dem zentralen Treppenhaus. Im hinteren Teil waren Bauteile einer Fassade von 1766 integriert. Abriss zu Gunsten des Technischen Rathauses 1970.

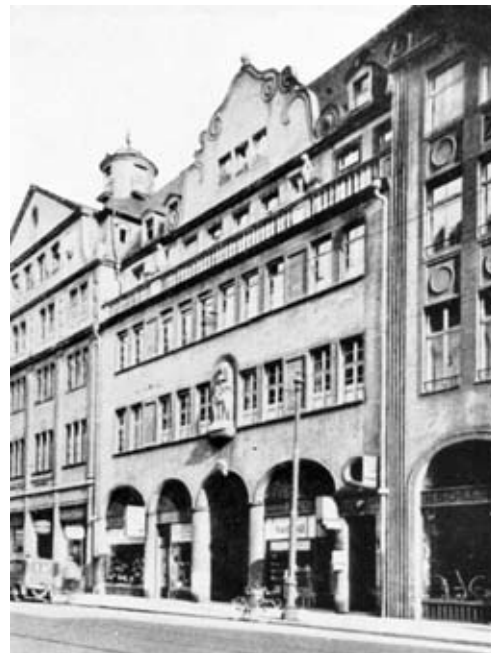
4 ca. 1930

Viergeschossiger, geputzter Bau mit zurückgesetztem dritten Obergeschoss. Durch ein Satteldach mit reichem Schmuckgiebel im Geschmack des Jugendstils nach oben hin abgeschlossen. Im Fensterband des ersten Obergeschosses stand die Nischenskulptur einer Madonna (Mutter mit Kind). Die Gewände waren in Muschelkalk ausgeführt. Vor dem vierten Geschoss lag ein Balkon mit Balusterbrüstung. Zentraler Durchgang mit Differenzstufen zum Hof des Goldenen Lämmchens. Die Rückseite nahm Elemente des barocken Hofes des Lämmchens in Form einer dreistöckigen Holzgalerie auf. Das Haus wurde 1970 abgerissen.

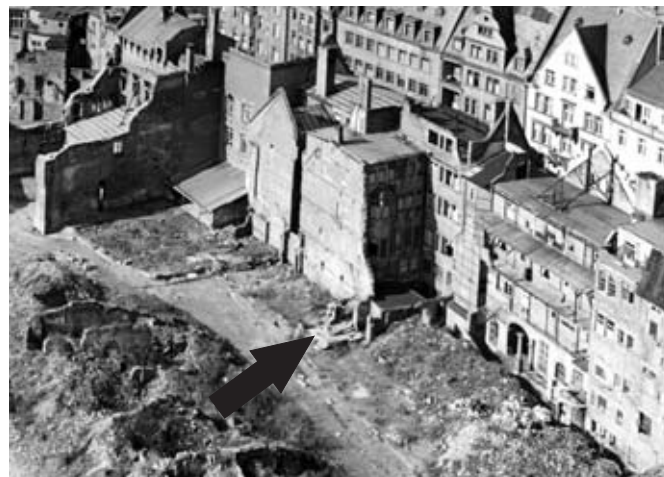
3 1953

Viergeschossiges Wohn- und Geschäftshaus in verhaltenen Jugendstilformen, bekrönt durch einen reichen, die gesamte Breite einnehmenden Schmuckgiebel. Die Fassade könnte wie das erhaltene Nachbarhaus (Braubachstraße 31) in Beton ausgeführt worden sein. Die drei Fensterbänder samt Brüstungen waren in einem umlaufenden Rahmen zusammengefasst. Die oberen Abschlüsse der Erdgeschossöffnungen wurden durch Korbbögen hergestellt.

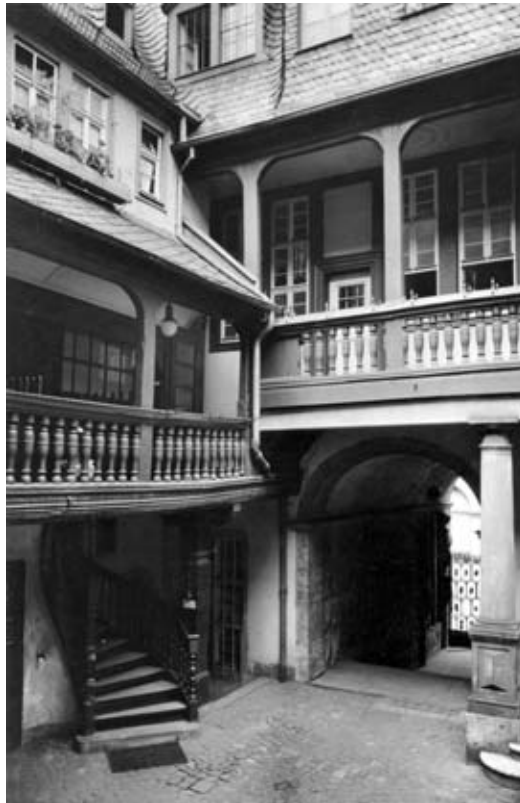
6 Innenhof Nordwestecke

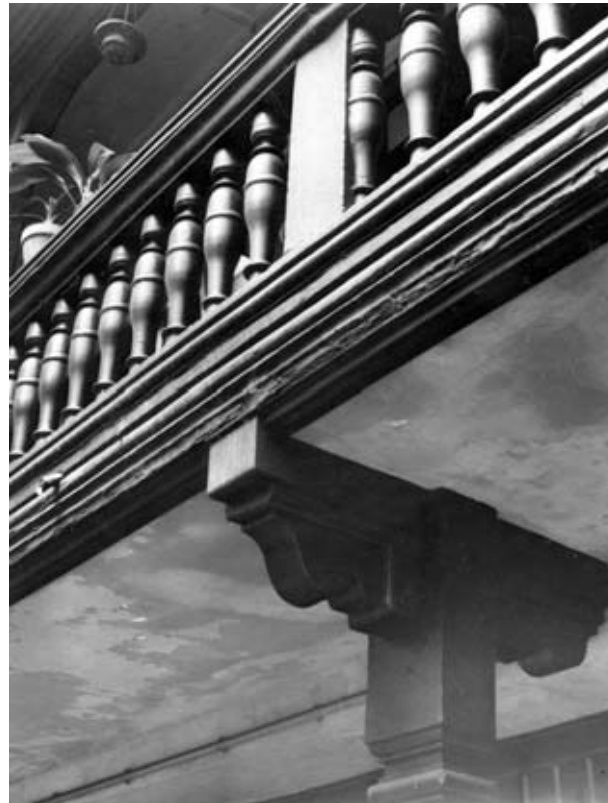
7 Galerie Westseite

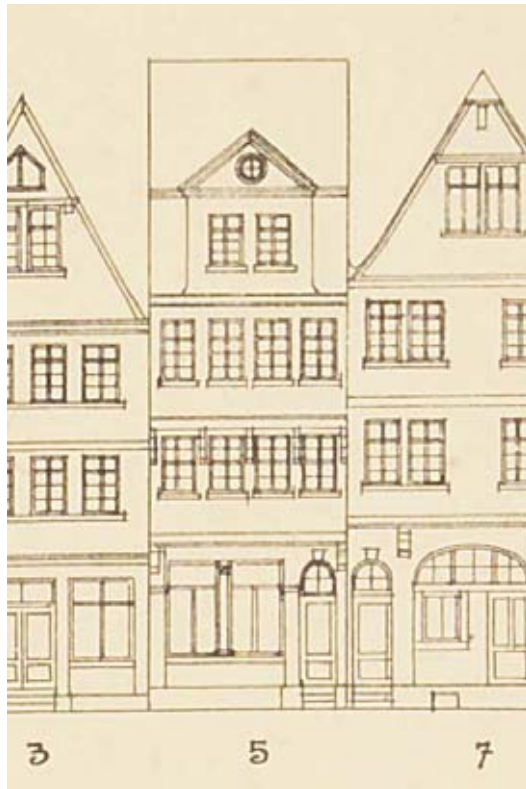
Dreigeschossiges schmales Fachwerkhaus aus gotischer Zeit, das im 18. Jahrhundert ein neues traufständiges Dach erhielt. Die vier Fensterachsen wurden über die Geschosse durchgehalten; das Fachwerk war verputzt. Ein Zwerchhaus schloss das Gebäude nach oben hin ab und zentrierte es.

1 Nordansicht

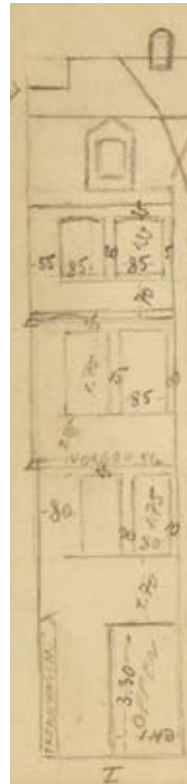
2 Hofansicht

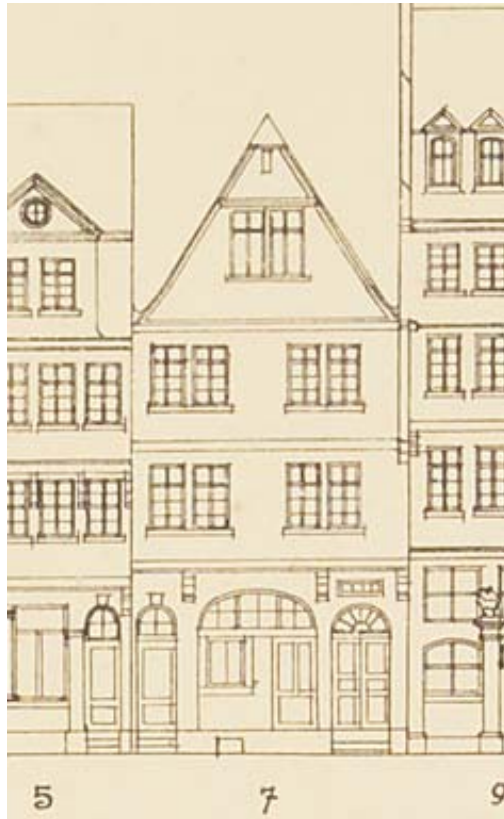
Dreigeschossiges gedrungenes giebelständiges Fachwerkhaus mit steinernem barocken Erdgeschossseinbau in eleganten Formen. Die oberen auskragenden Geschosse waren verputzt; der Giebel verschiefert. Typisches Merkmal des gotischen Fachwerkbbaus: die sogenannte „Frankfurter Nase“.

1 Nordansicht

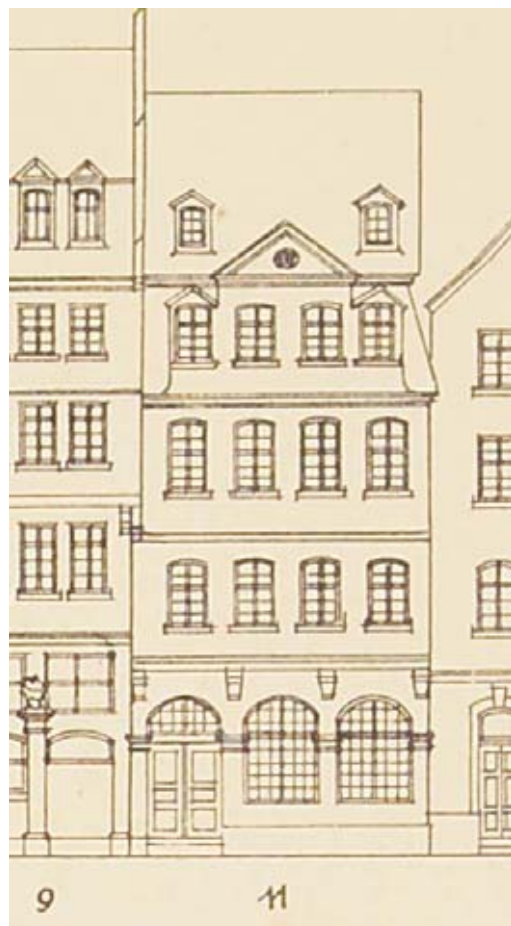
Urkundliche Erstnennung: 1462
Dreigeschossiges Fachwerkhhaus in verhaltenen barocken Formen. Das Erdgeschoss war in Stein ausgeführt. Über den drei Bogenstellungen samt Kragsteinen lagen die verputzten Obergeschosse mit vier Fensterachsen. Das Mansarddach mit Zwerchhaus samt Gauben rhythmisierte zusätzlich das Gebäude.

1 Nordansicht

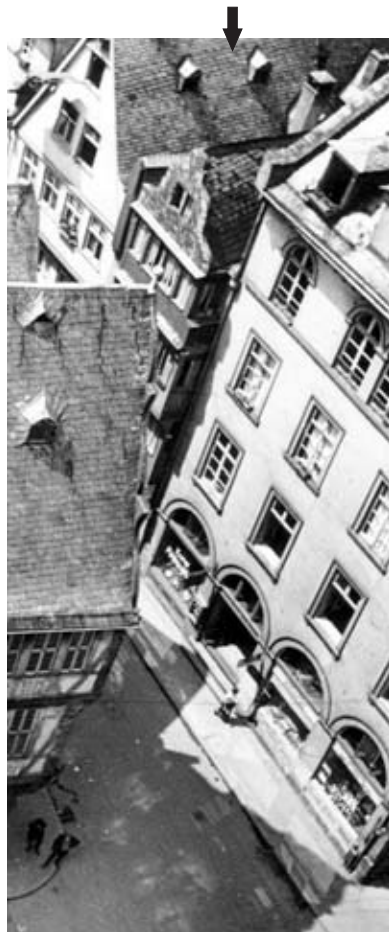
1 Südansicht

Urkundliche Erstnennung: 1423
Das dreigeschossige gotische Fachwerkhaus mit seinen breiten Überhängen erhielt wohl im 17. Jahrhundert eine Dachaufstockung. Damit konnte ein weiteres Vollgeschoss gewonnen werden. Zeittypisch erscheint der unbeholfen ausgebildete verschieferte Wellengiebel.

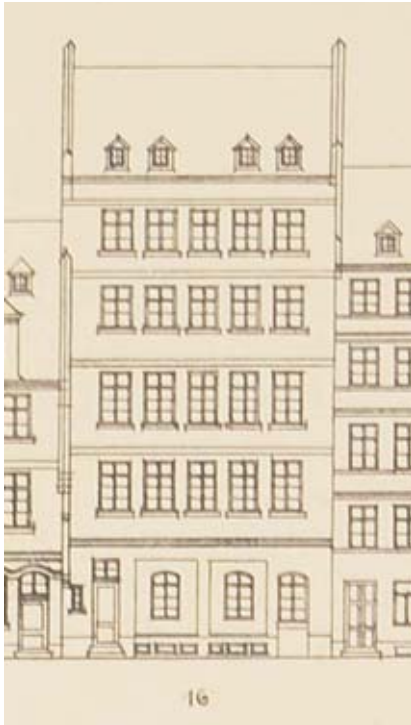
1 Westansicht vor 1935

Urkundliche Erstnennung: 1467
Das Haus bildete ein Unikum in der Frankfurter Altstadt. Um 1800 war ein klassizistisches Haus mit Pultdach auf dem nur 4,30 Meter tiefen Grundstück erbaut worden, das in den 1930er Jahren als unpassend empfunden wurde. Deshalb kam es zu einem Neubau mit einer Auskragung über dem Erdgeschoss. Die fünfgeschossige geputzte Fassade im Heimatstil wurde durch einen dreigeschossigen Erker bereichert. Um die Wirkung zu steigern, verzierte man ihn mit Sgraffitti. Gleichzeitig zog sich ein Schmuckfries unter den Fenstern des ersten Obergeschosses hin.

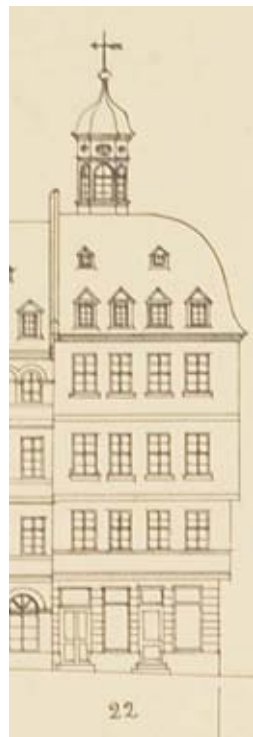
1 Ostansicht

Urkundliche Erstnennung: 1412
Der viergeschossige Bau in klassizistischen Formen vereinte zwei kleinere Häuser an der Gasse Hinter dem Lämmchen (1536). Die streng eingeteilte Fassade in verputztem Fachwerk schloss nach oben hin mit einem breiten Gesims ab. Das verschieferte und geschweifte Dach nahm in den vier Gauen die Fensterachsen der Fassade auf. Als Besonderheit erhielt das Haus eine große achtsseitige Laterne auf dem Dach. Der Gestaltung am Hühnermarkt stand die Fassade an der Gasse Hinter dem Lämmchen entgegen. Hier waren die zwei üblichen Überhänge der Vorgängerbauwerke noch erhalten.

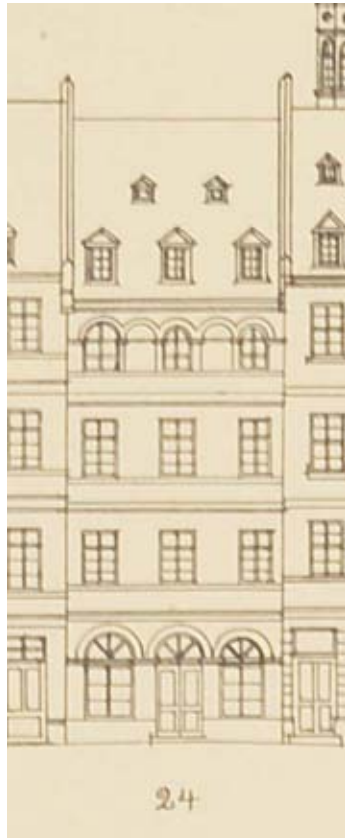
1 Ostansicht

Urkundliche Erstnennung: 1401
Das auf schmaler Parzelle entstandene Haus wies alle Gestaltungselemente des Klassizismus auf. Der viergeschossige, gut gegliederte Steinbau schloss mit einem zeittypischen Gesims ab. Die französischen Fenster mit Gittern saßen auf horizontalen Bändern, die vor den Holzbalken der Geschossdecken gedoppelt waren. Das Erdgeschoss und das dritte Obergeschoss hatten drei Rundbogenöffnungen, wobei im Obergeschoss Blindfenster eingefügt waren. Das schiefergedeckte, geschweifte Dach wies eine doppelte Gaubenreihe auf, die den Fensterrhythmus der Fassade übernahm.

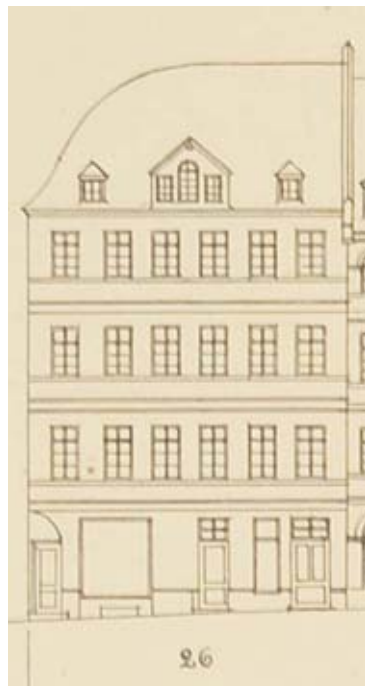
2 Ostansicht

Urkundliche Erstnennung: 1456
Viergeschossiger klassizistischer
Bau mit geschweiftem Dach in
guten Proportionen. Die sechs fran-
zösischen Fenster der Fassade
zum Hühnermarkt sitzen, wie beim
Nachbarhaus, auf horizontalen
Fensterbändern. Parallel dazu ver-
laufen Frieze vor den Balkenköp-
fen der Geschossdecken. Das auf
einem schweren Gesims lagernde,
verschieferte Dach ist gegliedert
durch jeweils eine große Gaube
mit verkrüppeltem serlianischen
Fenster.

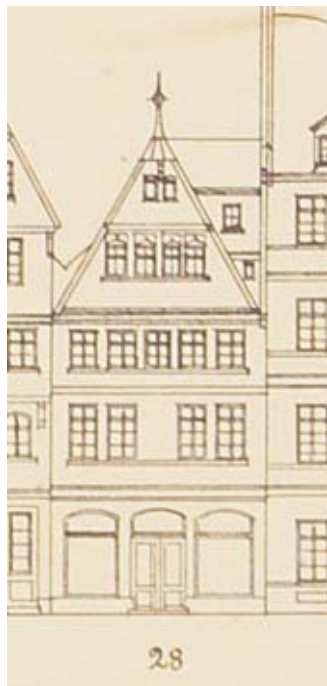
1 Südansicht

Urkundliche Erstnennung: 1292
Typisches verputztes Fachwerkhaus mit verschiefertem zweigeschossigen Giebel und sogenannter „Frankfurter Nase“ auf steinernem Erdgeschoss. Die drei Obergeschosse mit fünf Fenstern und zwei Überhängen wiesen alle Formen der Spätgotik auf. Als Besonderheit können die geschnitzten Eselsrücken über den Fenstern des Dachstocks angeführt werden.

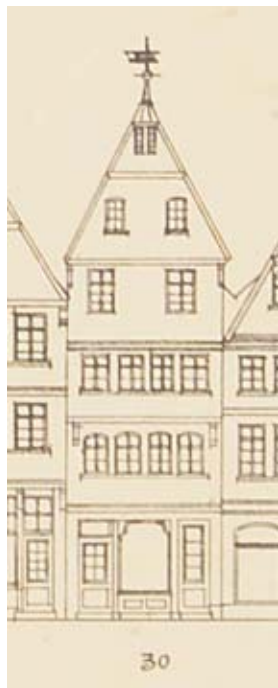
1 Südansicht

Urkundliche Erstnennung: 1453
Das schmale viergeschossige, verputzte Fachwerkhaus mit typischem verschieftem Giebel wies im hinteren Bereich eine Besonderheit auf. Im kleinen Innenhof zogen sich mehrstöckige Galerien hin, die Balusterbrüstungen hatten. Zusätzlich waren Schnitzereien aus dem alten Testament angebracht. Weiterhin müssen die kunstfertigen Konsolen aus Holz und Stein hervorgehoben werden. An Martin Luther erinnerte eine Portrait-Skulptur an einer Konsole im Innern des Hauses.
