Planung Bereich Dom - Römer

Dokumentation Altstadt

Studie
bearbeitet von
Prof. DW. Dreysse
Dipl. Ing. Volkmar Hepp
Dipl. Ing. Björn Wissenbach
Mitarbeiter Peter Bierling

in der Bürogemeinschaft
Architekten ABS
Martin-May-Straße 7
60594 Frankfurt am Main

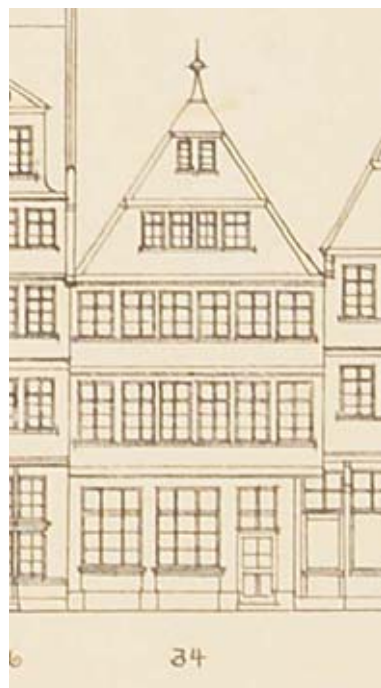
1 Südansicht

Urkundliche Erstnennung: 1407
Das breit in der Parzelle liegende, pro Geschoss sechs Fenster aufweisende dreigeschossige, verputzte Fachwerkhaus auf steinerne Erdgeschoss stand giebelständig zur Gasse. Durch eine Firstwindung wurde später der Dachraum erheblich vergrößert. Die Erdgeschossfassade wurde im 18. Jahrhundert verändert, sodass die dahinter liegende gotische Halle nur noch schwer erkennbar war.

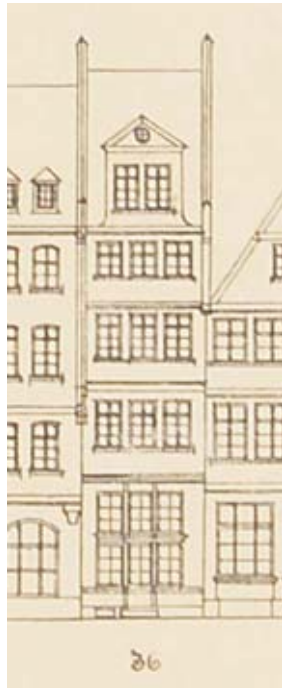
1 Südansicht

Schmales dreiachsiges Fachwerkhaus mit originalem hölzernen Erdgeschoss mit sogenannter „Bowelage“. Die drei darüber liegenden Geschosse waren verputzt. Das Dach wurde im 18. Jahrhundert verändert.

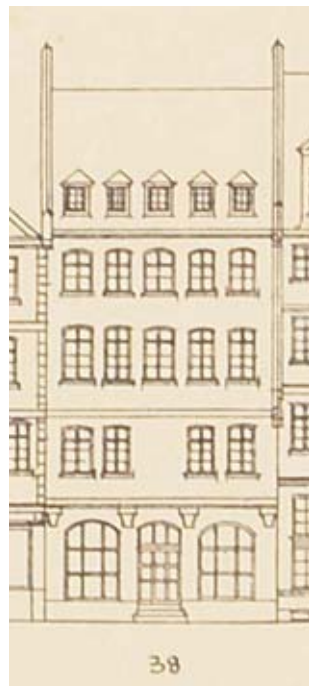
1 Südansicht

Urkundliche Ersterwähnung: 1462
Das streng gestaltete viergeschossige, verputzte Fachwerkhaus auf steinernem Stock hatte fünf Fenster pro Geschoss. Besonders hervorzuheben sind die mächtigen Konsolsteine, auf denen das auskragende Haus ruhte. Die Gauben auf dem geschweiftem Dach nahmen in ihrer Verteilung die Fensterachsen auf.

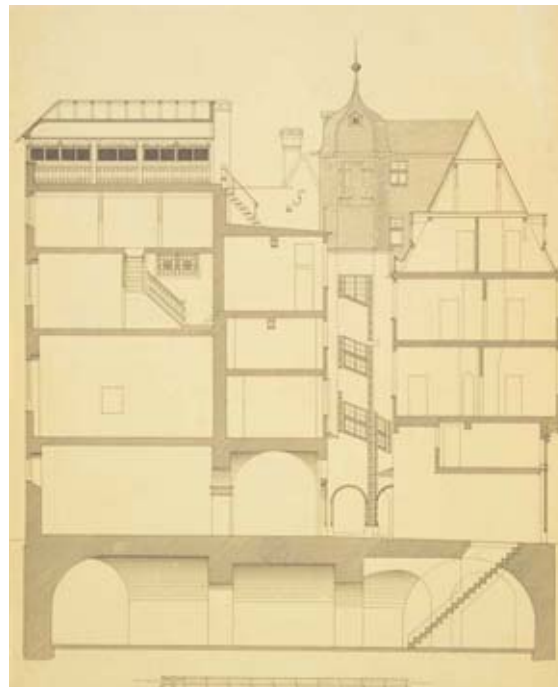
4 Schnitt West-Ost

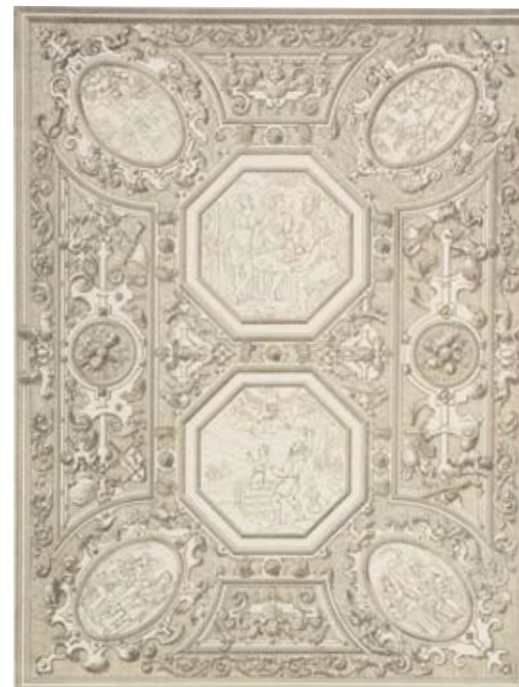
5 Stuckdecke im 1. Obergeschoss

an der Höllgasse hatte ein steiles Dach mit Zwerchhaus, ebenfalls mit Wellengiebel. Das Hauszeichen als Arm mit Waage in der Hand ausgeführt, war an der Hausecke angebracht. Im Innern des Hauses ist vor allem die Halle mit „Bowel-lage“ im Erdgeschoss und der Fest-saal mit einer ausgefallenen Stuckdecke mit alttestamentari-schen Szenen zu erwähnen, die auf den Erbauer Abraham von Hameln hinwiesen (Opferung des Isaak). Besonders beliebt war das Haus, weil es auf dem Dach des Hinterhauses „Zur kleinen Hölle“ ein sogenanntes Belvederchen mit Laube hatte. Ein kleiner Hof ver-band Vorder- und Hinterhaus, die vertikale Erschließung wurde durch ein für die Renaissance typischen Treppenturm hergestellt.

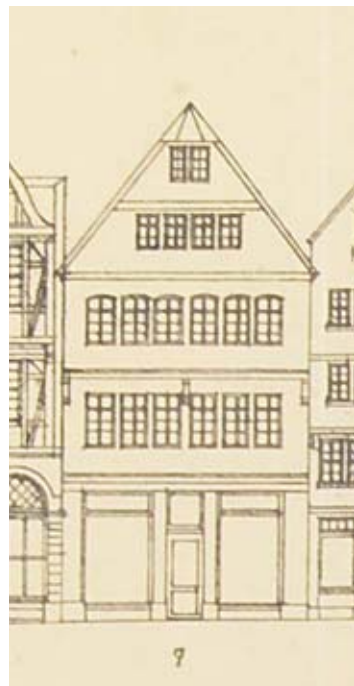
1 Nordansicht

Urkundliche Erstnennung: 1467
Das Gebäude mit drei Vollgeschossen stand giebelständig an der Gasse und schloss mit einem doppelstöckigen, steilen Dach ab. Die Vollgeschosse hatten sechs Fenster pro Geschoss. Das Erdgeschoss erfuhr im Lauf des Bestehens zwei Umbauten. Das 18. Jahrhundert wechselte das Fachwerk aus, und im späten 19. Jahrhundert wurden die barocken Bogenstellungen samt Konsolsteinen durch Eisenstützen für neue Ladeneinbauten ersetzt.

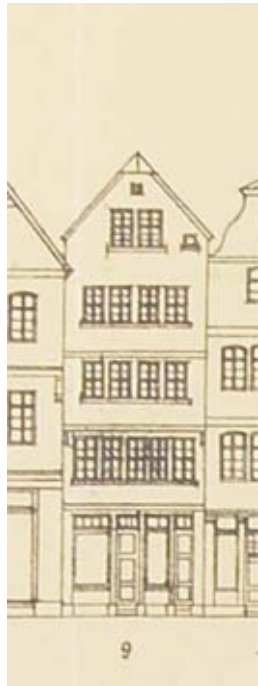
1 Nordansicht

Das Haus taucht erstmals in den Gegenschreiberbüchern des 51er Kolleg von 1761 auf. Das schmale Haus mit vier Fensterachsen und vier Geschossen erschien noch ganz im Gewand seiner Erbauungszeit. Das giebelständige Haus war bis zur Spitze verputzt und besaß die typischen zwei Überhänge. Zu der geringen Hausbreite kam hier noch die mangelnde Haustiefe, was zu äußerst beengten Geschossgrundrissen führte.

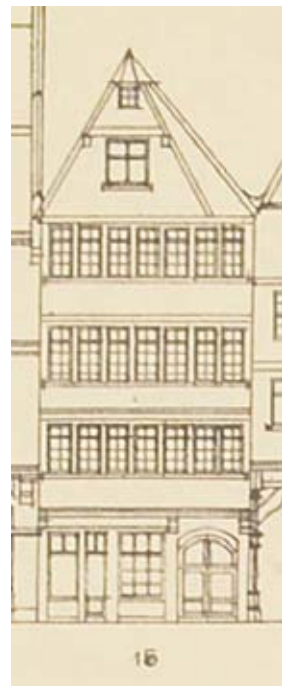
1 Nordansicht

Urkundliche Erstnennung: 1322
Das viergeschossige Haus mit verschieferem Giebel und „Frankfurter Nase“ stammte noch aus gotischer Zeit. Es wies die typischen zwei Überhänge auf steinernem Erdgeschoss auf. Die Fachwerkgeschosse waren verputzt. Als Besonderheit ist zu erwähnen, dass es immer in Verbindung mit dem Roten Haus stand. Die rechte Seite des Hauses nahm den Eingang des Nachbarhauses auf und erschloss das erste Obergeschoss desselben über eine Treppe.

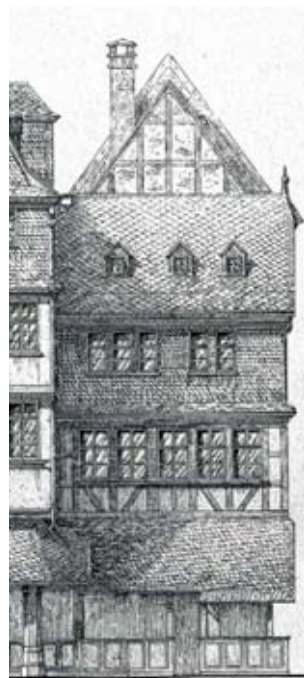
1 Nordansicht

Urkundliche Ersterwähnung: 1470
Das eigentlich aus zwei Häusern bestehende Gebäude bildete im vorderen Bereich zum verbreiterten Gassenkreuz Markt / Lange Schirn / Tuchgaden das Pendant zum Roten Haus. Auch hier gab es eine offene Halle auf Säulen, die die beiden Obergeschosse abstützten. Vor der Halle war ebenfalls eine Schöppe angebracht. Das Hausteil an der Langen Schirn kann als Mischbau bezeichnet werden. Das Erdgeschoss war in Stein ausgeführt, die drei Obergeschosse in konstruktivem Fachwerk des 18. Jahrhunderts. Ein einfaches Satteldach schloss das Gebäude nach oben hin ab. Die Rückseite des Hauses lag am sogenannten Metzgerhöfchen.

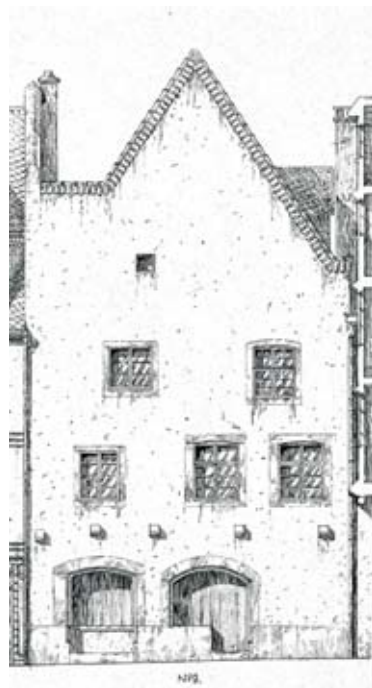
1 Ostansicht

Das Haus wird erstmals in den Gegenschreiberbüchern des 51er Kolleg von 1761 erwähnt. Das Haus bildete in der Gasse Tuchgaden eine Ausnahme. Es war wohl ursprünglich als Kapelle (?) errichtet und wies im Erdgeschoss drei Kreuzgewölbe auf. Das giebelständige gotische Steinhaus besaß eine typische ungleichmäßige Fasadengliederung. Das gewölbte Erdgeschoss öffnete sich durch zwei Tore zur Gasse, im ersten Obergeschoss waren drei Fenster, im zweiten zwei Öffnungen. Über den Toren des Erdgeschosses waren Konsolsteine in der Wand eingelassen, die vielleicht vor Zeiten eine Schöppe trugen.

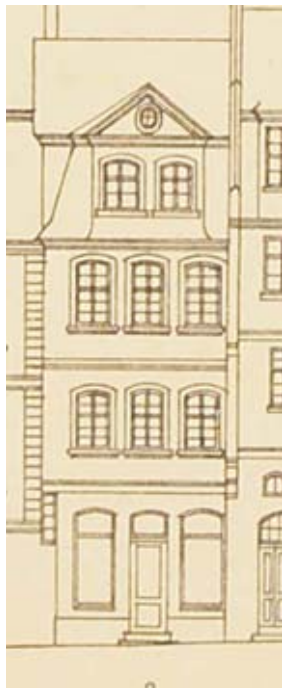
1 Ostansicht

Urkundliche Erstnennung: 1431
Das Haus bildete den Übergang
von der Höllgasse zum Krautmarkt
an markanter Ecke. Bis ca. 1900
vom Dom getrennt durch die Häu-
ser auf der Ostseite der Höllgasse
lag es nach dem Abriss der Gebäu-
de dem Dom direkt gegenüber.
Haus Mildenburg besaß ein stei-
nerne Erdgeschoss und zwei ver-
putzte Fachwerkobergeschosse. Zu
beiden Gassen schloss das Eck-
haus mit einem Dreiecksgiebel
nach oben hin ab. Zum Kraut-
markt waren auf jeder Ebene fünf
Fenster, zur Höllgasse nur drei
Fenster angebracht.

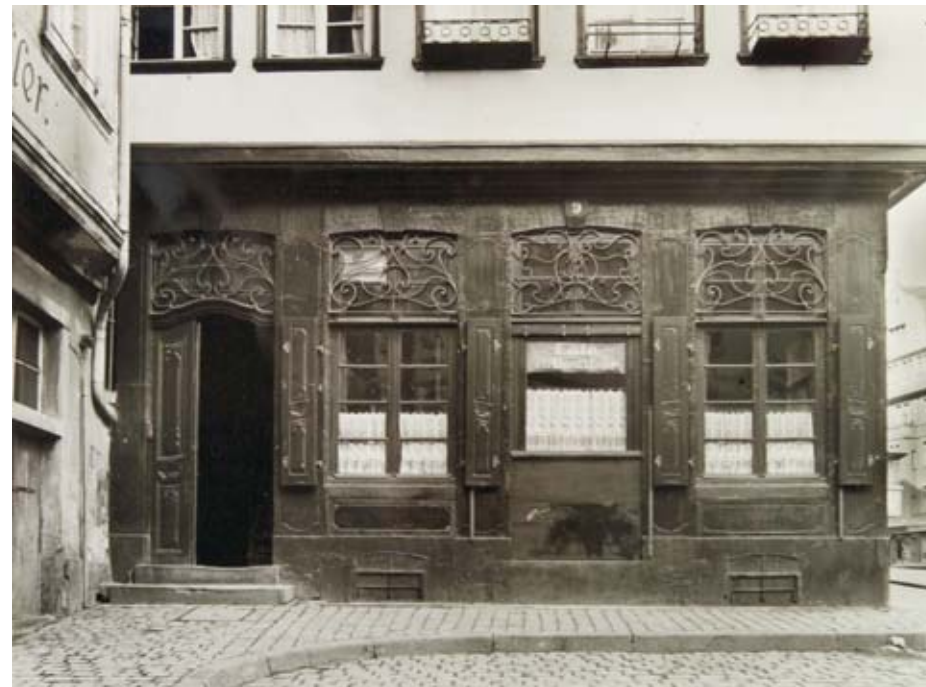
6 Fassade Erdgeschoss Südseite

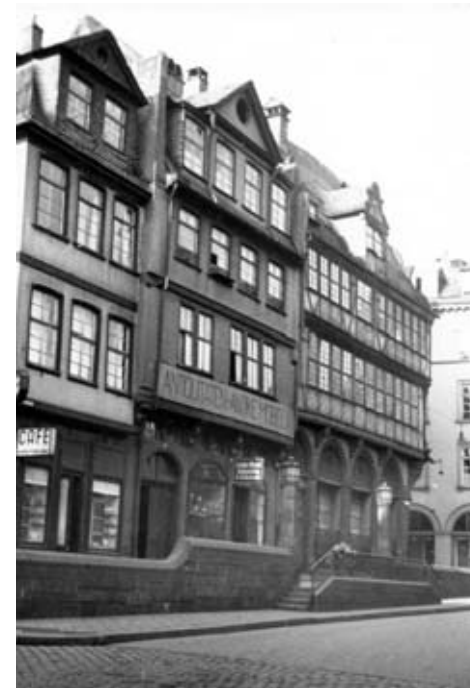
3 ca. 1930

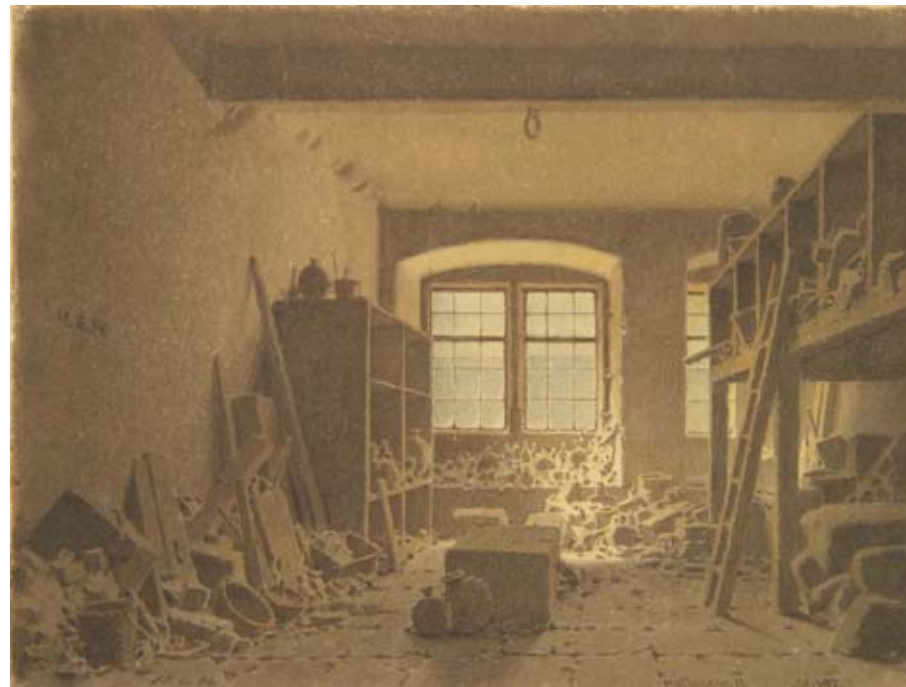
5 C.T. Reiffenstein Werkstatt im Erdgeschoss
